Riabilitazione strutturale dell'edificio di Piazza Italia a Lagonegro

Un intervento di miglioramento sismico e di recupero architettonico-funzionale

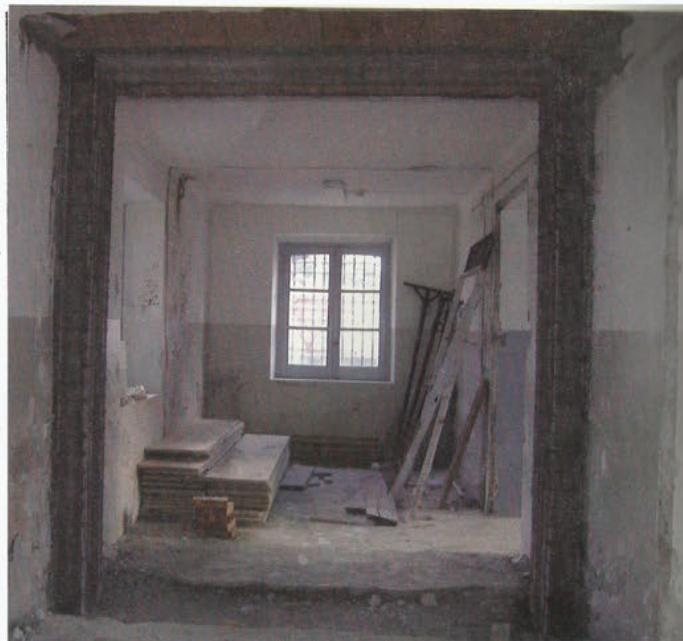
Figura 2

La progettazione strutturale ha riguardato in prima analisi interventi finalizzati a regolarizzare lo schema strutturale del complesso edilizio, quali l'inserimento di telai trasversali (figura 2) e di setti murari per ottenere una maglia strutturale più fitta con collegamenti nelle due direzioni ortogonali. La regolarità strutturale conferisce all'edificio una migliore capacità di risposta alle azioni dinamiche, chiamando a collaborare tutti di gli elementi costituenti.

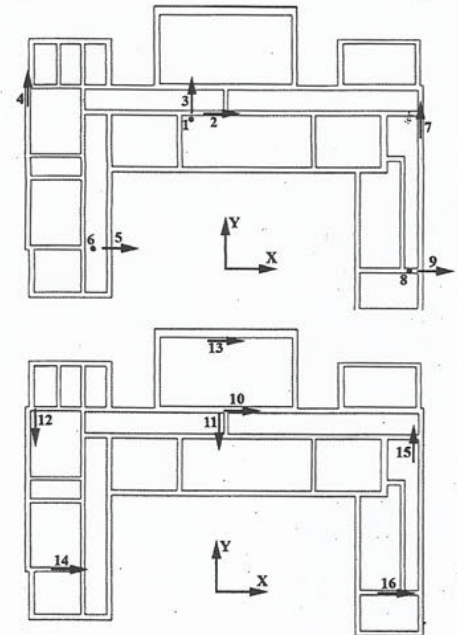
Figura 8

zioni relative alle vibrazioni ambientali hanno avuto una durata di circa 5 min, con una frequenza di campionamento di 200 campioni/s ($\Delta t = 0.05$ s), mentre le prove forzate hanno avuto durata di circa 1 min. I sensori sono stati disposti in 3 configurazioni, la prima delle quali è riportata in figura 8. Nelle figure 9 e 10, invece, si vedono alcuni sensori durante le prove.

frequenze di risonanza strutturale; la conferma di ciò è data dalla presenza di picchi nei cross-spettri in corrispondenza delle stesse frequenze, con valori significativi del fattore di fase (in fase o in opposizione) e della funzione di coerenza (prossima all'unità). Picchi cui non corrispondono risonanze strutturali possono essere causati dalla natura dell'input o da altre fonti di sollecitazioni. Dalle ampiezze spettrali, tenendo conto dei fattori di fase è possibile ricavare le forme modali. Dai risultati della configurazione 1 è stato possibile dedurre informazioni circa i modi globali della struttura; la seconda configurazione, invece, ha consentito di verificare il livello di connessione tra la co-

pertura e i muri di appoggio; la terza, infine, è stata eseguita per studiare il comportamento della facciata principale, priva di collegamento con i solai ai livelli 01 e 02, per la presenza della scala di sicurezza in acciaio con struttura indipendente, collegata solo ai muri retrostanti interni.
