# Analisi e studio dei rinvenimenti nell'ambito di un intervento di manutenzione straordinaria dell'ex biblioteca di San Pietro in Vincoli in Roma

Giuseppe Rossi\*, Rosy Gioia\*\*, Felisiano Propato\*, Jessica Suanno\*

L'intervento in esame si configura quale manutenzione straordinaria di una piccola parte dell'edificio di San Pietro in Vincoli. In particolare l'area oggetto di interesse riguarda la biblioteca ubicata al piano secondo con accesso da detto piano attraverso una scaletta interna e con affaccio sul cortile interno allo stesso piano.

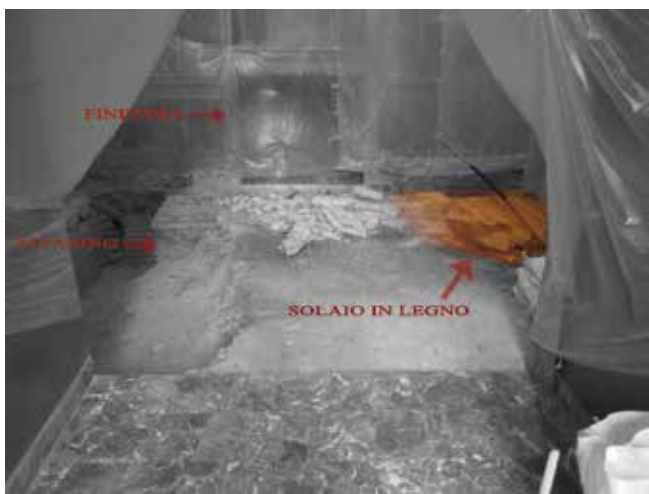
Il primo rinvenimento riguarda l'altare in muratura sul quale poggiava il solaio in legno (figura 5) che copriva completamente uno spazio di piccole dimensioni posto ad una quota inferiore rispetto al piano di calpestio della biblioteca.

Figura 5 - Rimozione del solaio ligneo

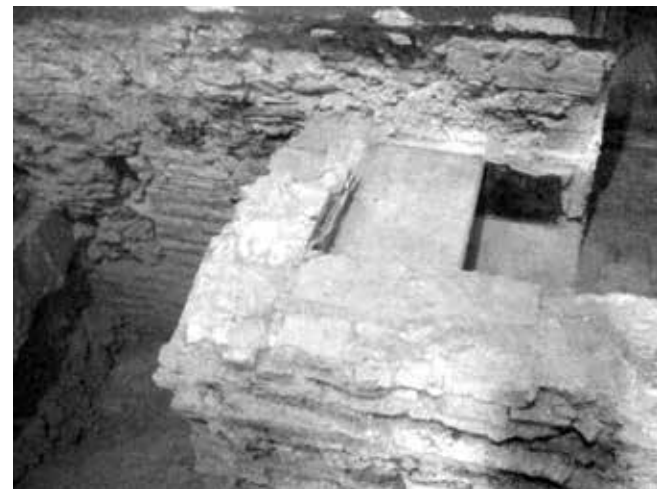
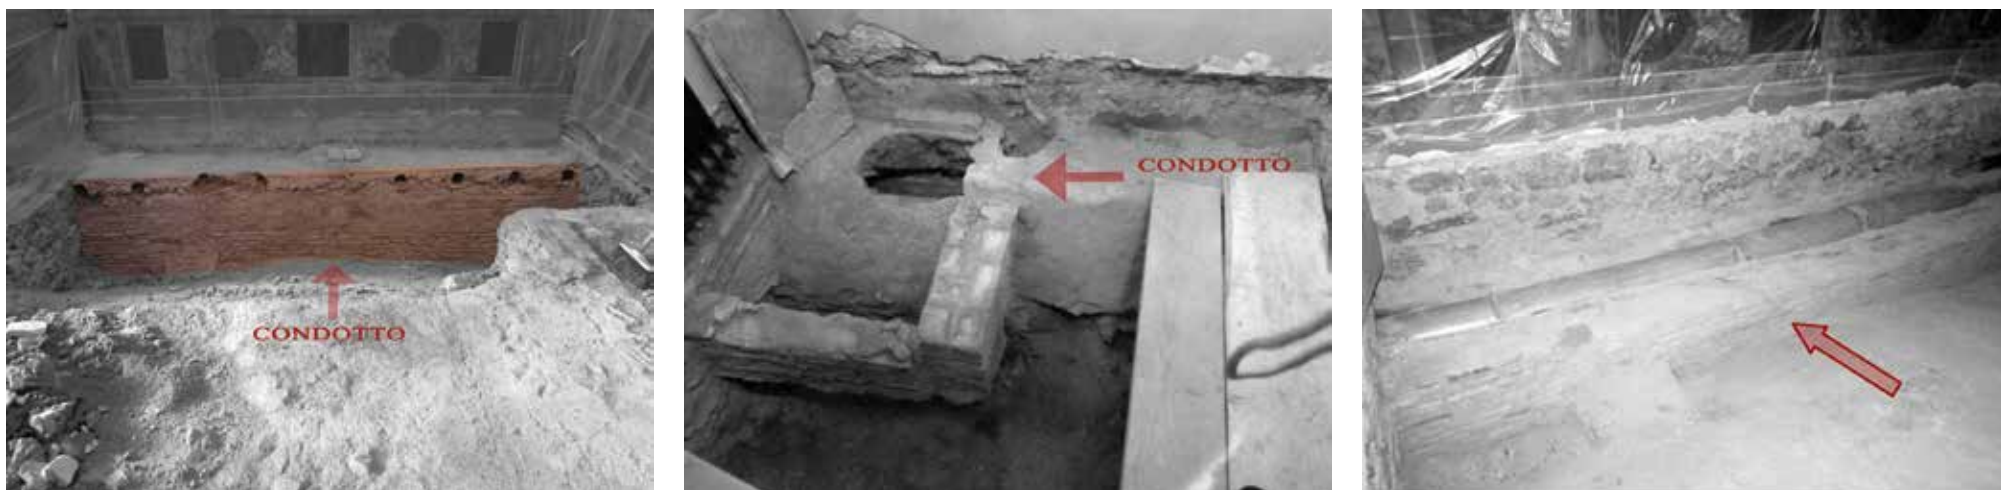
L'altro rinvenimento riguarda un condotto (figure 8 e 9) per il deflusso delle acque bianche, posto lungo tutta la parete sinistra dell'intero ambiente, costituito da grandi elementi lapidei in travertino, scanalati e modellati, collocati in loco, con molta probabilità in seguito alla realizzazione del terrazzo sovrastante l'intera navata laterale sinistra della Basilica.

Nel tempo l'intero condotto è stato protetto da un involucro in muratura, sul quale poggiava direttamente il solaio ligneo (figura 8).

Figura 8 - Da sinistra, Altarino coperto della pavimentazione preesistente in marmo rosso e condotto in travertino posto al di sotto del pavimento

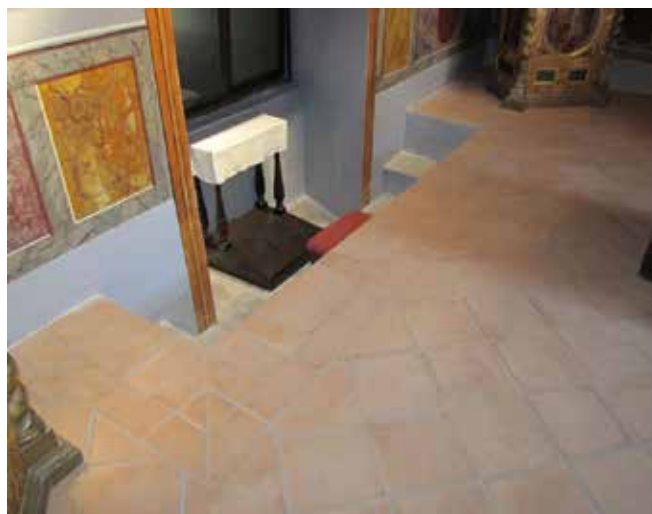
Figura 11 - Recupero dell'altarino

Data l'importanza dei rinvenimenti architettonici su descritti, in fase di progetto si è ritenuto opportuno intervenire reinserendo funzionalmente nel contesto della Biblioteca l'altare riportandolo al suo aspetto originario, come evidente in figura 11.

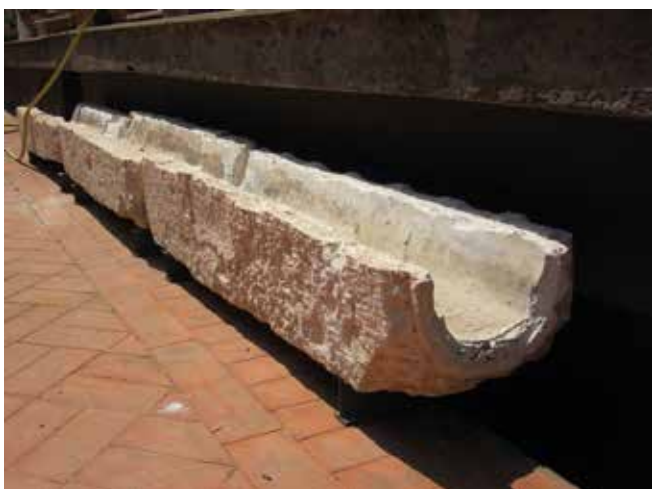
Figura 12 - Elementi in travertino scanalato

Gli elementi in travertino costituenti il condotto sono stati completamente rimossi dall'ambiente interno, portati sul terrazzo esterno e collocati su mensole in acciaio (figura 12).

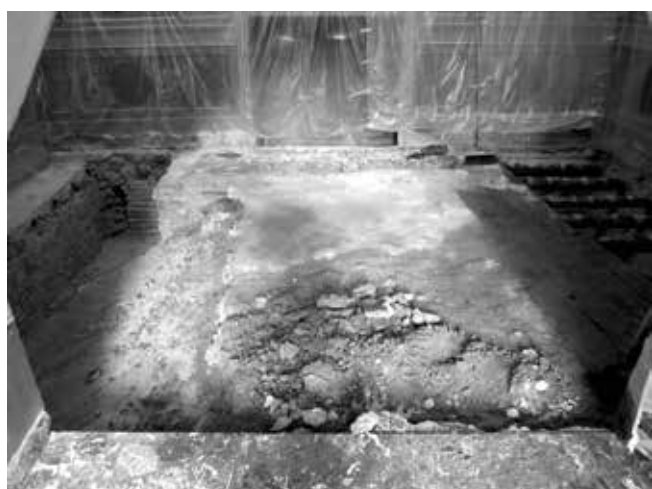
La rimozione del pavimento preesistente in marmo rosso ha messo a nudo un sottostante solaio in legno (figura 13) risalente ad un precedente intervento realizzato nel passato.

L'impalcato, realizzato, evidentemente, per migliorare la distribuzione dei carichi sulla volta sottostante, di fatto, ha "scaricato" la stessa in corrispondenza delle reni, sovraccaricandola in chiave, causando una evidente alterazione nel comportamento statico tipico dell'arco diagonale, cui ha fatto seguito un quadro fessurativo conseguenziale alla parzializzazione della sezione reagente. La realizzazione del nuovo

impalcato ha comportato la rimozione del materiale di riempimento della volta; in tal modo quest'ultima è stata alleggerita in corrispondenza delle reni ma sovraccaricata in chiave, poiché il solaio in legno da un lato poggiava sulla muratura perimetrale, dall'altra direttamente sulla chiave della volta (figure 13 e 14).

Figura 13 - Solaio in legno

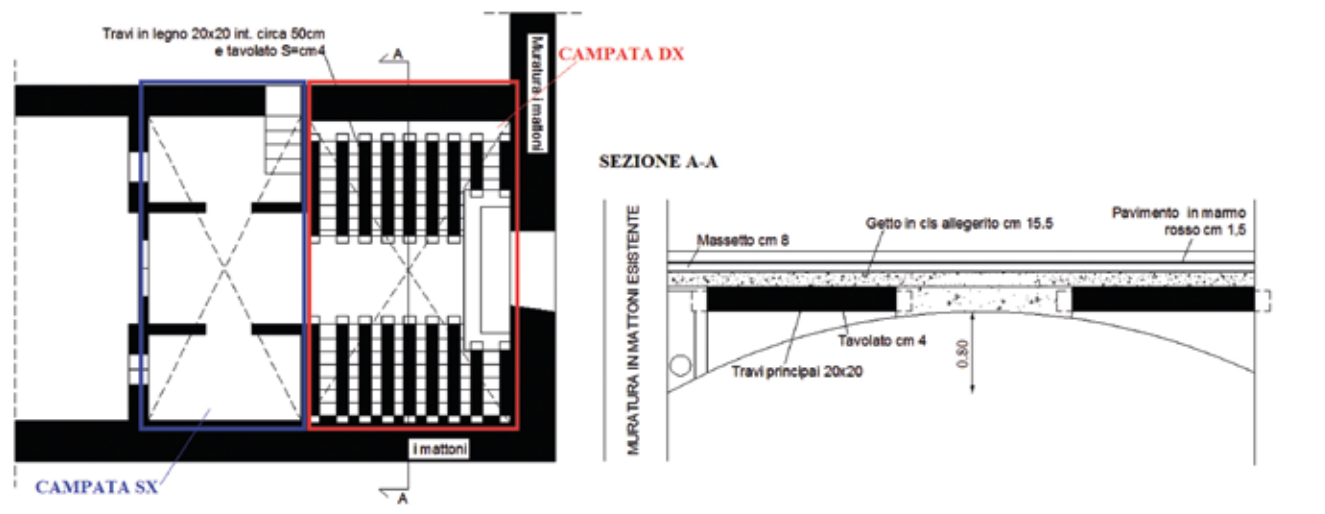
Figura 14 - Schematizzazione solaio oggetto di intervento - Stato attuale

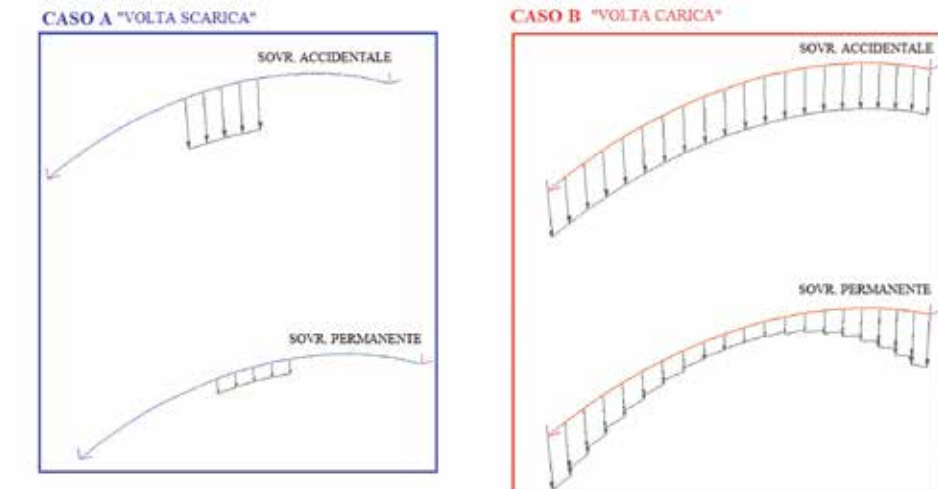
avente spessore 30cm e proprietà meccaniche tipiche della muratura esaminata. Sono state condotte analisi statiche non lineari facendo crescere il sovraccarico accidentale, confrontando il caso "Volta Carica" in cui è presente il materiale di riempimento ed i carichi sono distribuiti lungo tutto lo sviluppo della volta, con il caso "Volta Scarica" in cui è assente il materiale di riempimento alle reni ed i carichi sono concentrati sulla chiave (figura 15).

Figura 15 - Modello FEM arco elementare - Distribuzione delle azioni

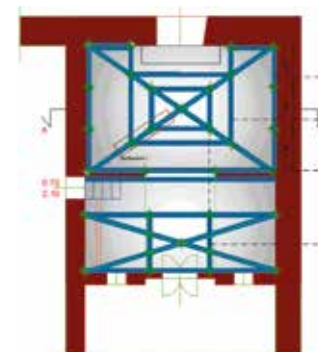
Figura 17 - Intervento di rafforzamento locale sulla volta - applicazione di fibre di carbonio

Poiché non era possibile intervenire dall'intradosso e ricordando che si tratta di un intervento di rafforzamento locale per cui necessita non alterare masse e rigidità che possono modificare il comportamento globale dell'opera, si è intervenuti applicando due strati di fibra di carbonio all'estradosso della volta, disposti secondo quando indicato in figura 17: la funzio-

ne è quella di avere un materiale reagente a trazione, così da impedire la formazione delle cerniere alle reni, aumentando il moltiplicatore dei carichi fino al raggiungimento di un nuovo cinematiso con rottura a compressione della muratura. Come si vede dalla Fig.18, relativo ad uno step di carico superiore di circa il 17% rispetto a quello ultimo relativo allo

passivo, ovvero il rinforzo non è chiamato in causa, se non quando si verificano ulteriori deformazioni sulla struttura. L'applicazione di materiali compositi fibrorinforzati, ha voluto sia chiudere le lesioni presenti, sia aumentare la resistenza del sistema voltato, ovvero contrastare la formazione di cerniere e, quindi, impedire l'innescio della fessurazione. In tal modo,

nel momento in cui nasceranno sollecitazioni di trazione sulla volta, il nastro in fibra reagirà alla sollecitazione, opponendosi, quindi, alla formazione della cerniera. Per tale motivo lo strato di fibre è stato applicato, potendo agire solo sull'estradosso della volta, in corrispondenza degli archi diagonali e perimetrali per migliorare il comportamento sta-

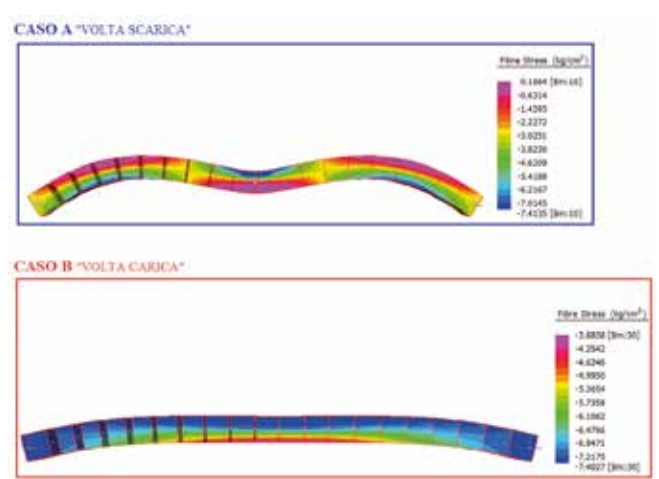
La figura 16 mostra come il caso di "Volta Scarica" favorisce il cinematisimo con formazione delle tre cerniere plastiche, di cui le due alle reni con apertura delle fessure estradosali; per

lo stesso step di carico, invece, il caso di "Volta Carica" mostra che ancora l'arco è totalmente compresso, per cui il cinematisimo evidenziato nel caso A è ancora lontano, il che dimostra il miglior comportamento strutturale del caso B rispetto a quello A.

Figura 16 - Confronto deformato e stato tensionale casi A e B per lo stesso step di carico

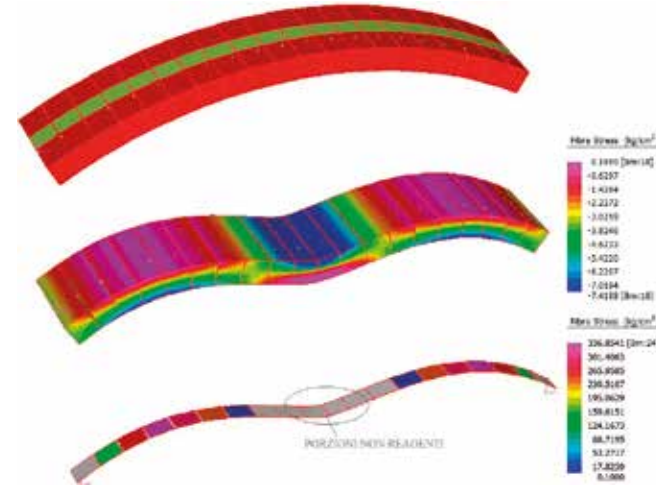
stato attuale (caso A di figura 16), le fibre di carbonio alle reni reagiscono a trazione permettendo così l'incremento del moltiplicatore dei carichi fino al valore in corrispondenza del quale si raggiunge la deformazione ultima della muratura a compressione.

Figura 18 - Deformato e stato tensionale arco elementare con applicazione FRP all'estradosso
