Riabilitazione strutturale dell'edificio di Piazza Italia a Lagonegro

Un intervento di miglioramento sismico e di recupero architettonico-funzionale

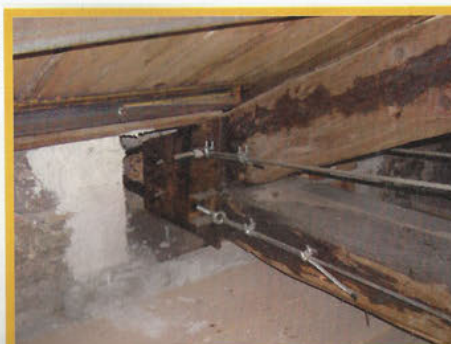
VINCOLO A CERNIERA

Per quanto riguarda gli interventi sui singoli elementi, gli aspetti di maggior interesse riguardano la copertura. Sono stati realizzati interventi sulle singole capriate e di miglioramento dei collegamenti. I collegamenti al cordolo esistente debolmente armato sono stati realizzati con cerniera (figura 3) e carrello (figura 4), rispettivamente, in modo da ottenere una struttura isostatica. Le testate e quindi gli appoggi sono stati fasciati ed arcati per migliorare l'efficacia del nodo. Le travi di falda sono state ristrutturare mediante l'inserimento di un sistema costituito da due funi di acciaio munite di tenditori e di morsetti ad attrito, al fine di ridurre il momento flettente (figura 5). I puntoni sono stati rinforzati mediante fasciature stringenti ed attraverso piatti metallici incollati all'elemento ligneo con resine epossidiche e con-

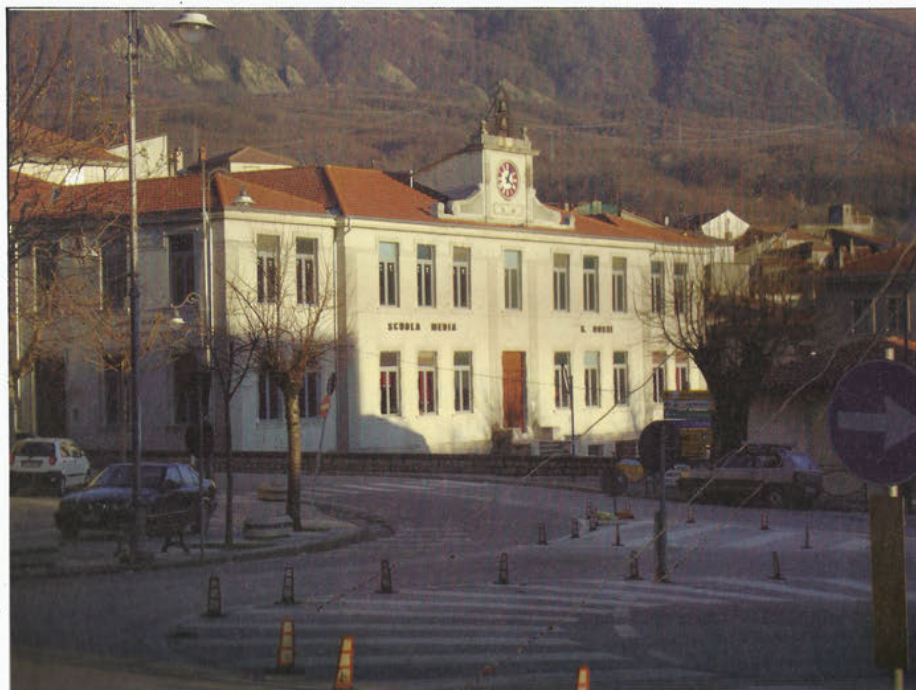
Figura 1

L'edificio di Piazza Italia a Lagonegro (Potenza) fu realizzato negli anni 1920-1930 con una tipologia a corte aperta e su tre livelli (figura 1); grazie al buon stato di salute, il Comune di Lagonegro decise di destinare l'edificio a nuova sede del Municipio, conferendogli, quindi, il carattere di opera strategica, per la quale le Norme Tecniche per le Costruzioni prescrivono un grado di protezione sismica maggiore. Per lo stesso motivo, ossia dato il buon comportamento dell'opera negli anni, e tenuto conto che gli interventi di riqualificazione architettonico-funzionale non avrebbero richiesto variazioni significative della struttura, si è optato per un miglioramento sismico dello stabile, limitandosi ad opere di regolarizzazione del complesso strutturale e di dettaglio per i singoli elementi strutturali, quali maschi murari, piattabande e capriate di copertura in legno che presentavano evidenti segni di degrado, senza modificarne in maniera sostanziale il comportamento globale e ciò in conformità al concetto di non invasività che si richiede per le costruzioni di interesse storico. Nel presente lavoro, dopo una breve descrizione delle indagini preliminari e dello stato di conservazione dell'opera, si riportano i principali aspetti del miglioramento strutturale e delle prove di caratterizzazione dinamica fatte sulla struttura ultimata.

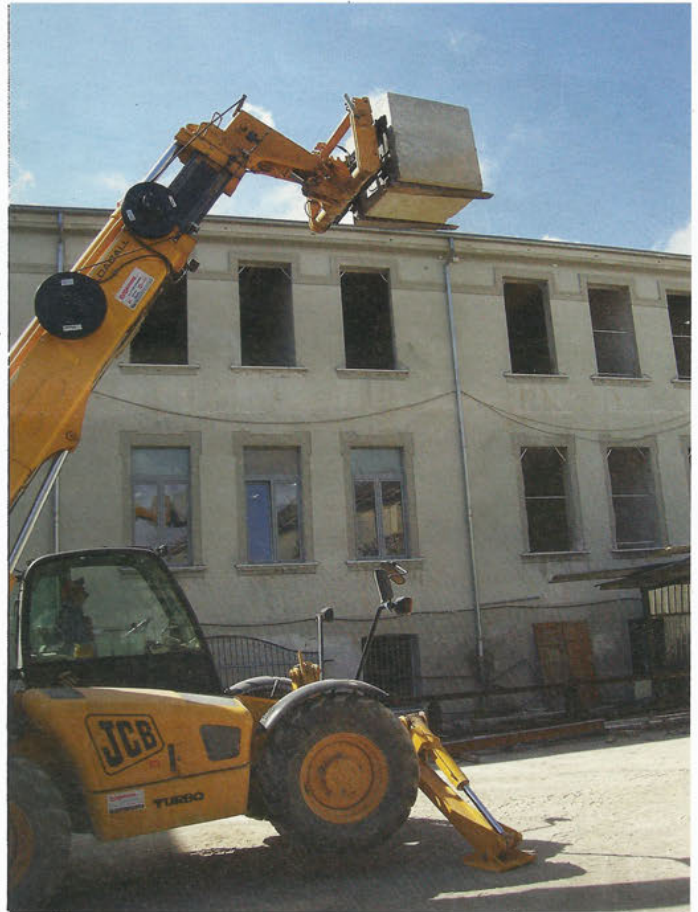
Figura 7

A strutture ultimate è stata effettuata una campagna di rilievi di vibrazioni ambientali, che facilitano l'analisi delle frequenze strutturali, e di vibrazioni indotte da un impulso generato da un masso lasciato cadere da una altezza di circa 10 m nel cortile interno (figura 7). Le registra-

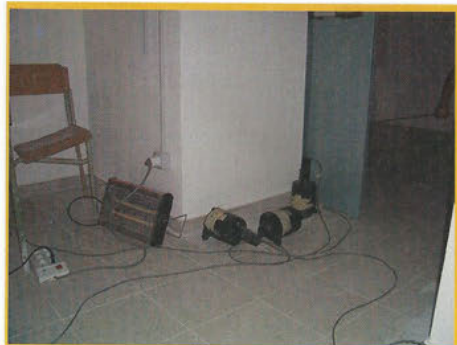
Figura 9

zioni relative alle vibrazioni ambientali hanno avuto una durata di circa 5 min, con una frequenza di campionamento di 200 campioni/s ($\Delta t = 0.05$ s), mentre le prove forzate hanno avuto durata di circa 1 min. I sensori sono stati disposti in 3 configurazioni, la prima delle quali è riportata in figura 8. Nelle figure 9 e 10, invece, si vedono alcuni sensori durante le prove.
